# Alliance Marine Survey Co., Ltd.

### 檢定報告書

報告號碼: A179081

#### “耘海輪”(YUN-HAI)船體移除檢定

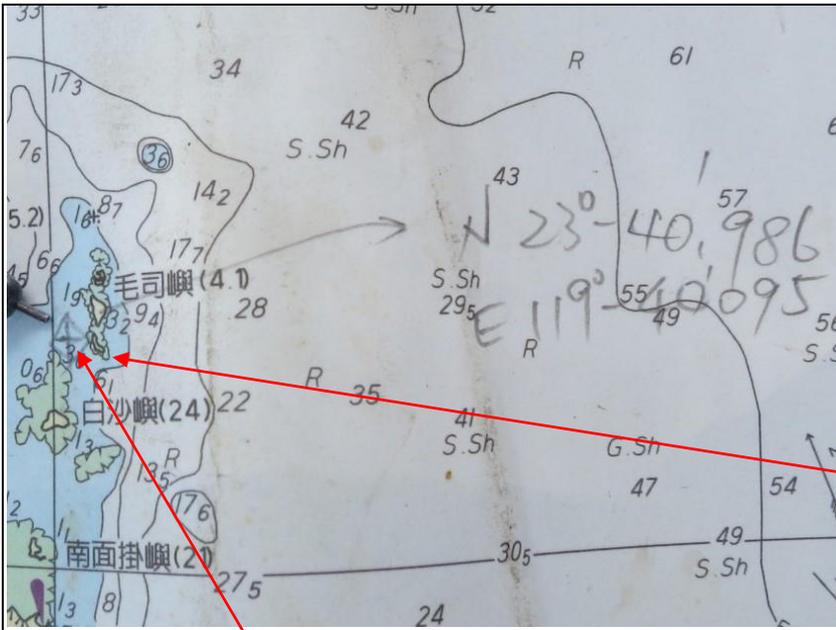
照片編號.1:  
海圖所示擱淺難船”耘海輪”  
擱淺地點:

位於澎湖縣小白沙嶼北側離岸  
礁岩區海域  
(23°40.986N ; 119°40.095E)

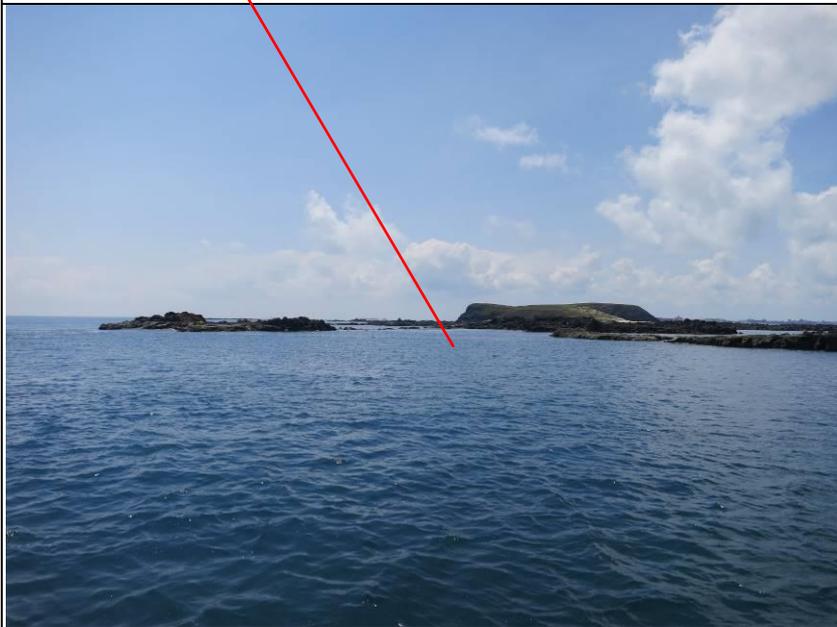
照片編號.2:  
難船”耘海輪”擱淺地點:

位於澎湖縣小白沙嶼北側離岸  
礁岩區海域

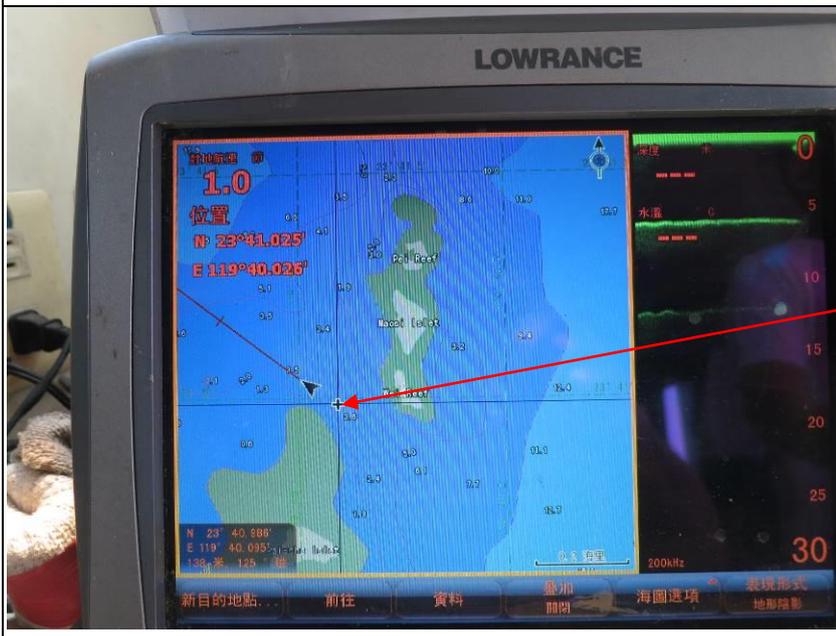
照片編號.3:

106年9月11日至澎湖縣白沙  
鄉小白沙嶼北側離岸礁岩區海  
域之難船”耘海輪”擱淺位置  
實地查勘，GPS定位經緯度為  
(23°40.986N ; 119°40.095E)

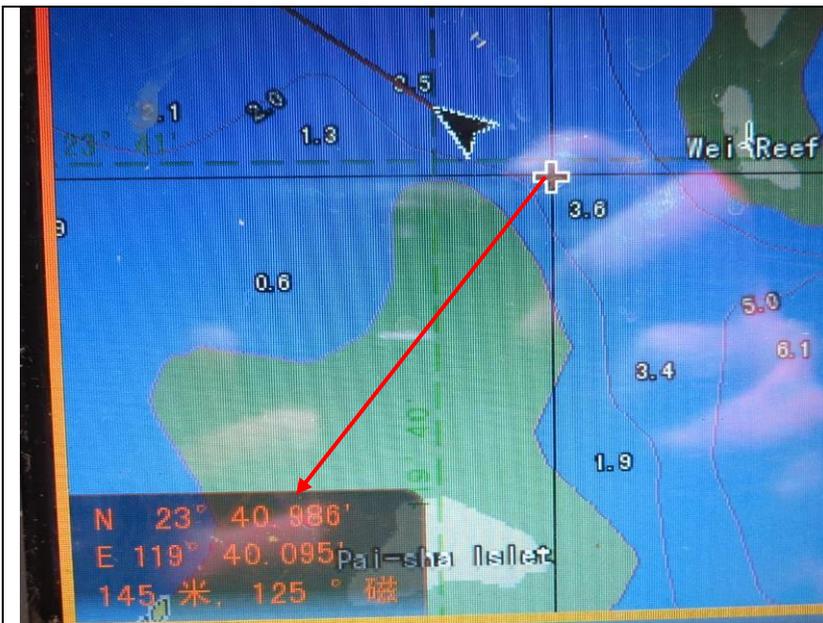
照片編號.4:

難船”耘海輪”擱淺位置之GPS定位經緯度為  
(23°40.986N ; 119°40.095E)

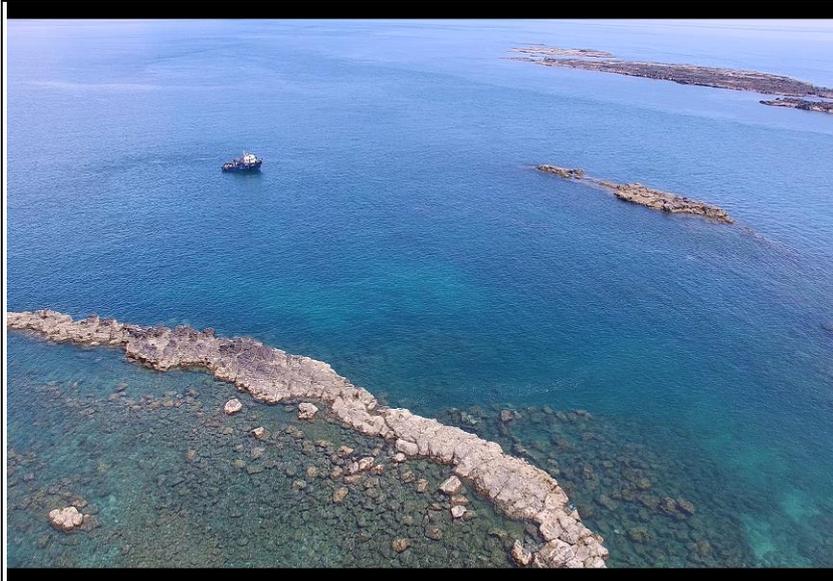
照片編號.5:

難船”耘海輪”擱淺地點：  
位於澎湖縣小白沙嶼北側離岸礁岩區海域。

(由空拍機於106年9月11日攝影擷取之現場狀況顯示，該擱淺難船”耘海輪”已完成船體殘骸移除。)

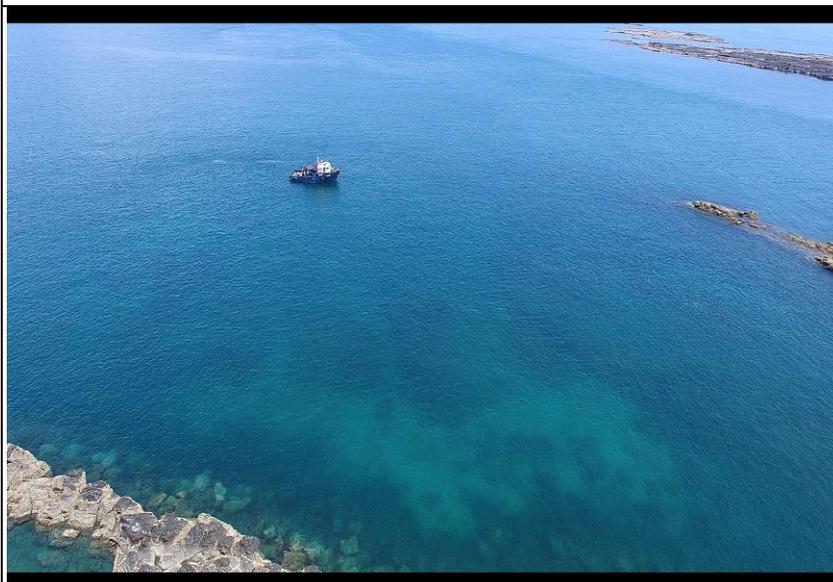
照片編號.6:

難船”耘海輪”擱淺地點：  
位於澎湖縣小白沙嶼北側離岸礁岩區海域。

(由空拍機於106年9月11日攝影擷取之現場狀況顯示，該擱淺難船”耘海輪”已完成船體殘骸移除。)

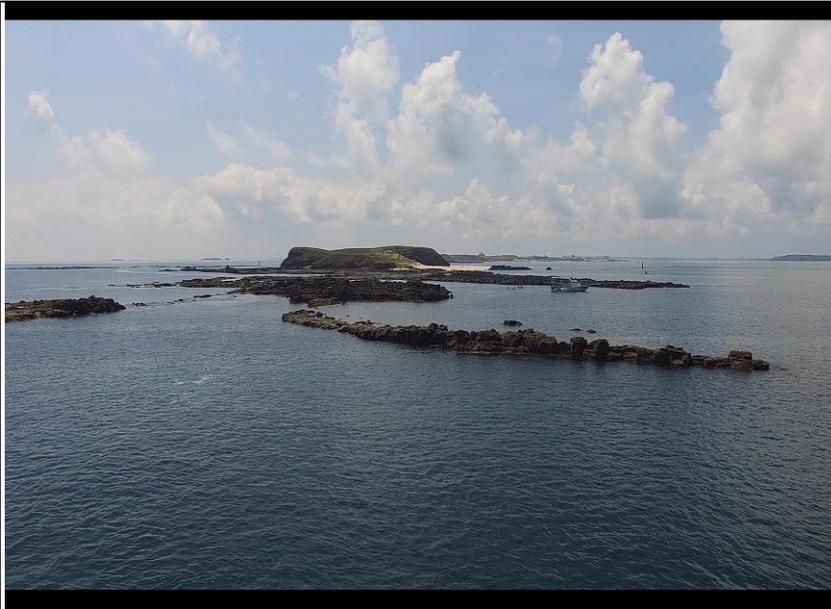
**照片編號.7:**

難船”耘海輪”擱淺地點：  
位於澎湖縣小白沙嶼北側離岸  
礁岩區海域。

(由空拍機於106年9月11日  
攝影擷取之現場狀況顯示，該  
擱淺難船”耘海輪”已完成船  
體殘骸移除。)

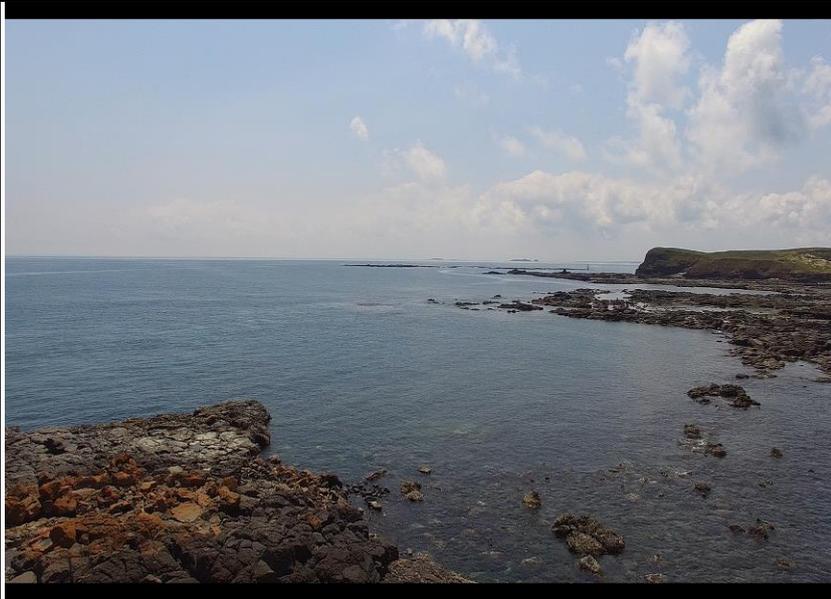
**照片編號.8:**

難船”耘海輪”擱淺地點：  
位於澎湖縣小白沙嶼北側離岸  
礁岩區海域。

(由空拍機於106年9月11日  
攝影擷取之現場狀況顯示，該  
擱淺難船”耘海輪”已完成船  
體殘骸移除。)

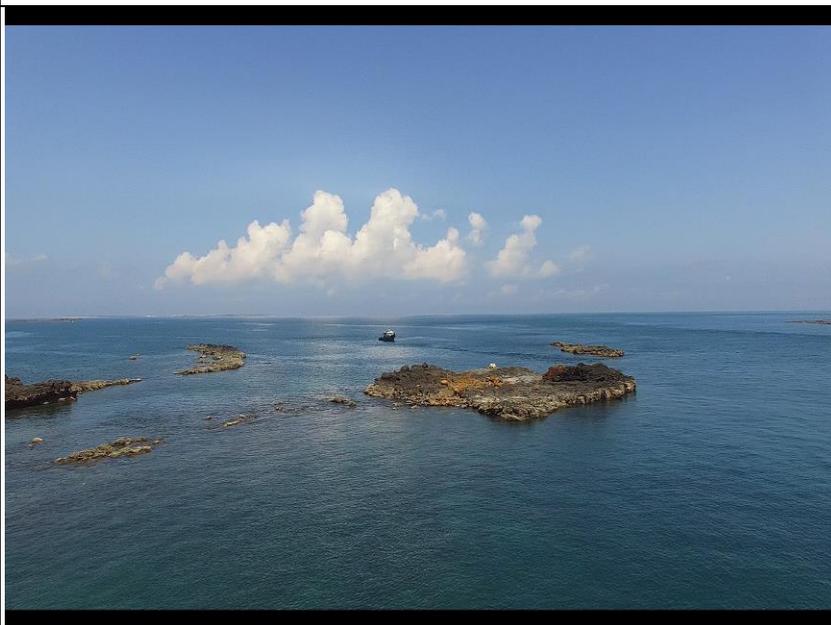
**照片編號.9:**

難船”耘海輪”擱淺地點：  
位於澎湖縣小白沙嶼北側離岸  
礁岩區海域。

(由空拍機於106年9月11日  
攝影擷取之現場狀況顯示，該  
擱淺難船”耘海輪”已完成船  
體殘骸移除。)

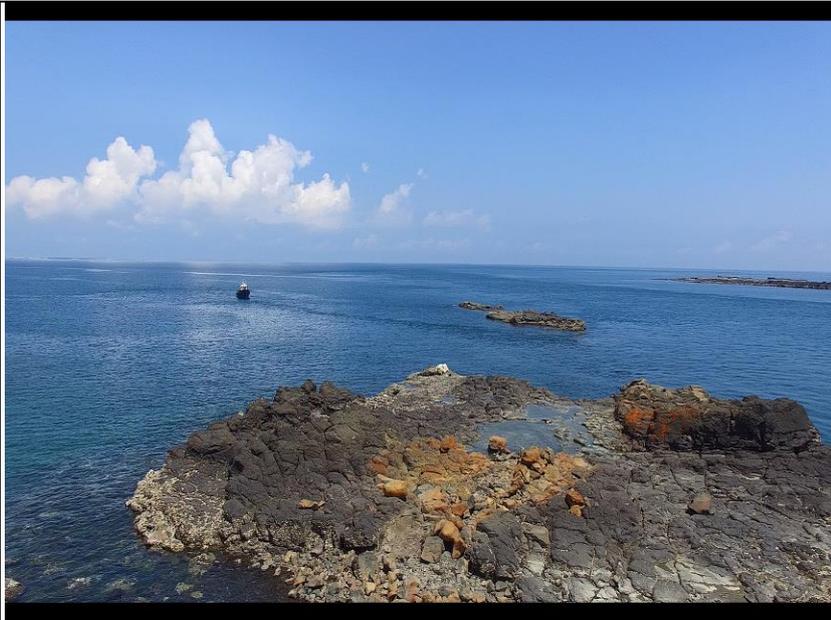
**照片編號.10:**

難船”耘海輪”擱淺地點：  
位於澎湖縣小白沙嶼北側離岸  
礁岩區海域。

(由空拍機於106年9月11日  
攝影擷取之現場狀況顯示，該  
擱淺難船”耘海輪”已完成船  
體殘骸移除。)

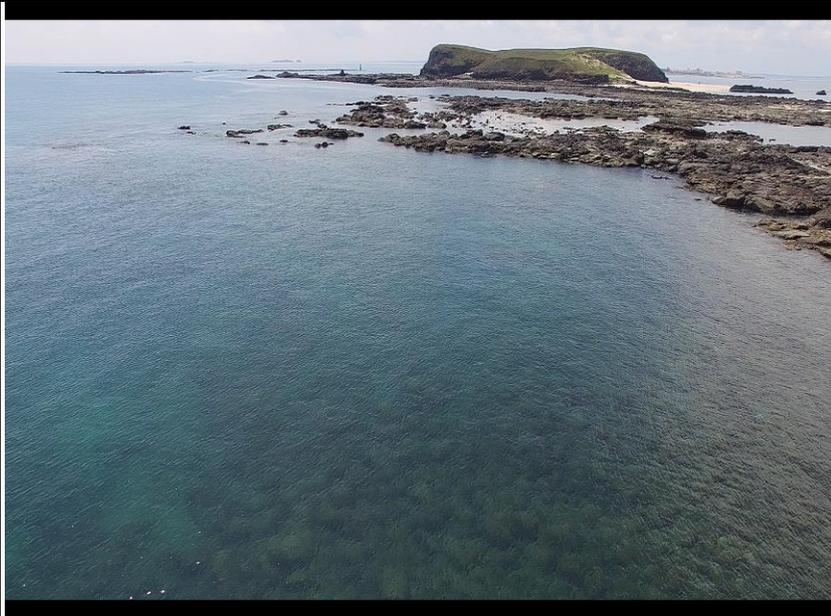
**照片編號.11:**

難船”耘海輪”擱淺地點：  
位於澎湖縣小白沙嶼北側離岸  
礁岩區海域。

(由空拍機於106年9月11日  
攝影擷取之現場狀況顯示，該  
擱淺難船”耘海輪”已完成船  
體殘骸移除。)

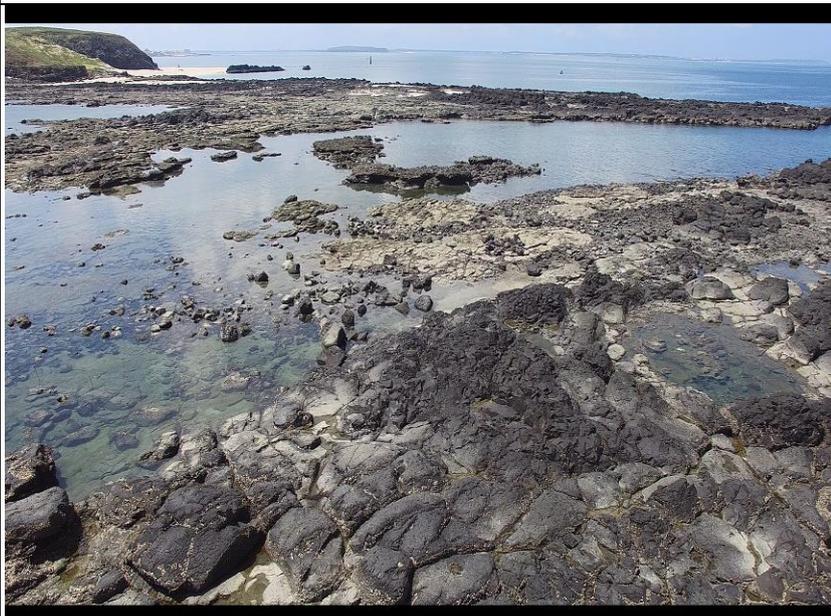
**照片編號.12:**

難船”耘海輪”擱淺地點：  
位於澎湖縣小白沙嶼北側離岸  
礁岩區。

(由空拍機於106年9月11日  
攝影擷取之現場狀況顯示，該  
擱淺難船”耘海輪”已完成船  
體殘骸移除。)

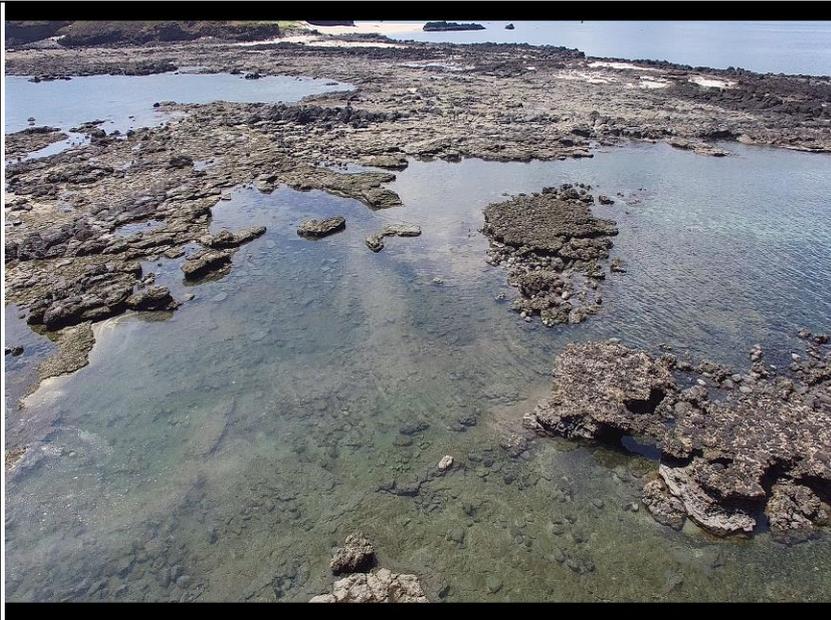
**照片編號.13:**

難船”耘海輪”擱淺地點：  
位於澎湖縣小白沙嶼北側離岸  
礁岩區海域。

(由空拍機於106年9月11日  
攝影擷取之現場狀況顯示，該  
擱淺難船”耘海輪”已完成船  
體殘骸移除。)

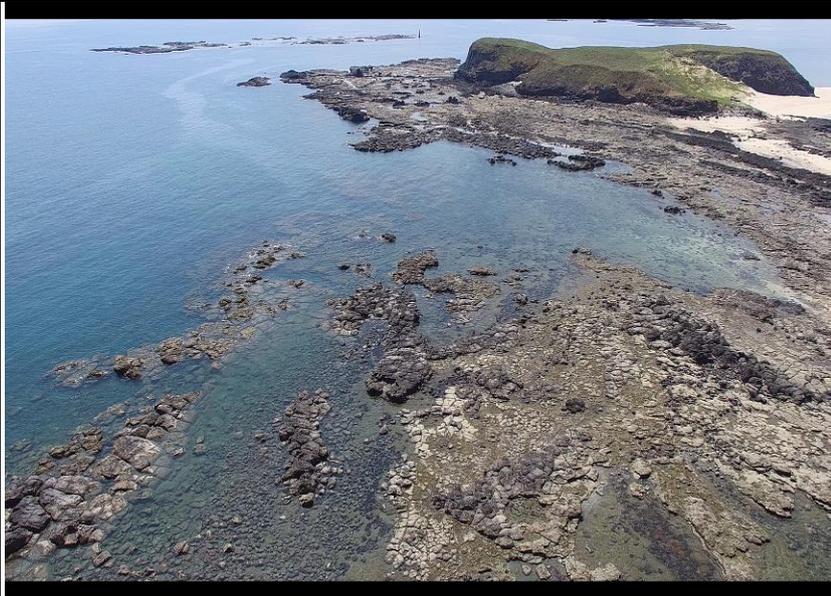
**照片編號.14:**

難船”耘海輪”擱淺地點：  
位於澎湖縣小白沙嶼北側離岸  
礁岩區海域。

(由空拍機於106年9月11日  
攝影擷取之現場狀況顯示，該  
擱淺難船”耘海輪”已完成船  
體殘骸移除。)

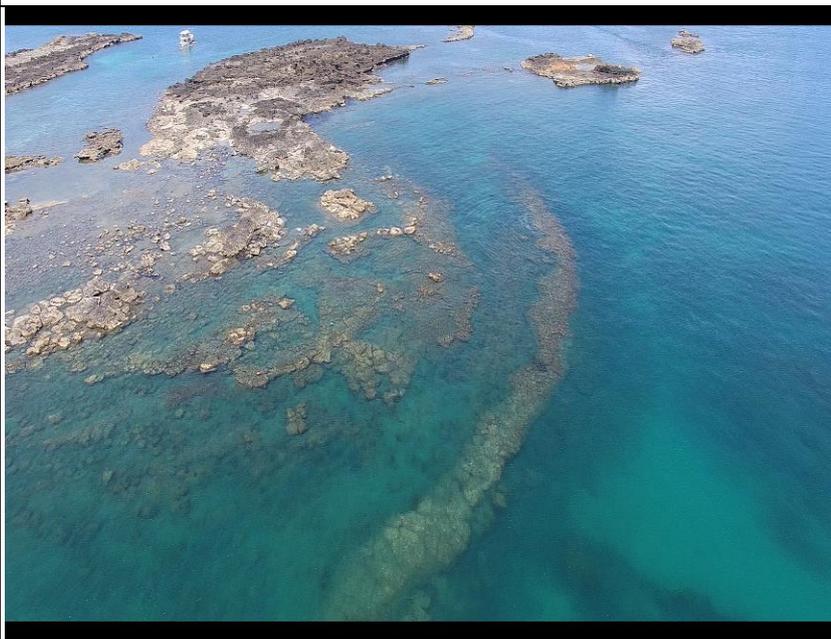
**照片編號.15:**

難船”耘海輪”擱淺地點：  
位於澎湖縣小白沙嶼北側離岸  
礁岩區海域。

(由空拍機於106年9月11日  
攝影擷取之現場狀況顯示，該  
擱淺難船”耘海輪”已完成船  
體殘骸移除。)

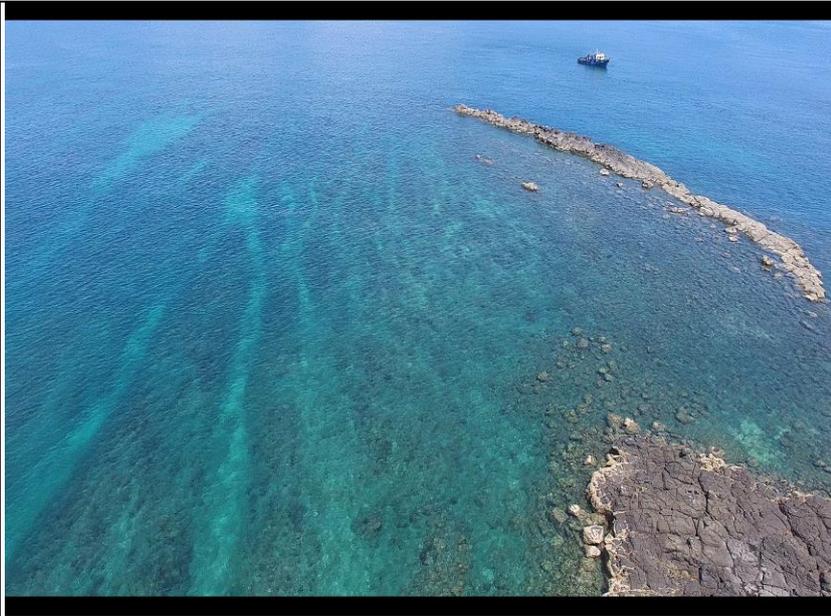
**照片編號.16:**

難船”耘海輪”擱淺地點：  
位於澎湖縣小白沙嶼北側離岸  
礁岩區海域。

(由空拍機於106年9月11日  
攝影擷取之現場狀況顯示，該  
擱淺難船”耘海輪”已完成船  
體殘骸移除。)

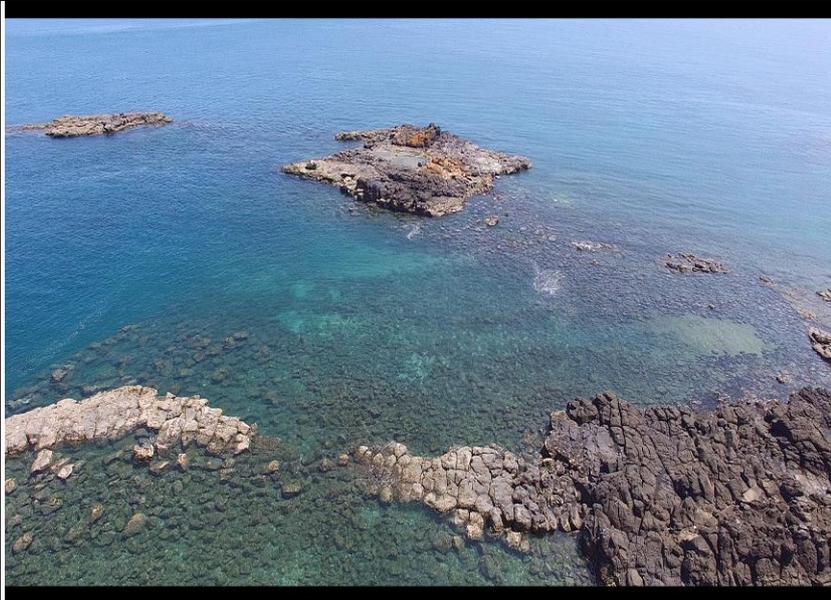
**照片編號.17:**

難船”耘海輪”擱淺地點：  
位於澎湖縣小白沙嶼北側離岸  
礁岩區海域。

(由空拍機於106年9月11日  
攝影擷取之現場狀況顯示，該  
擱淺難船”耘海輪”已完成船  
體殘骸移除。)

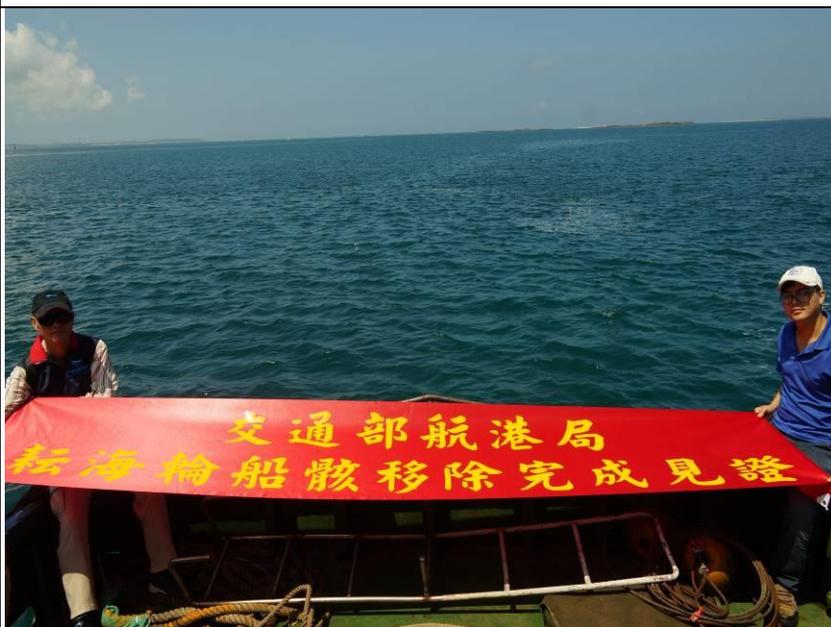
**照片編號.18:**

航政主管機關於106年9月11  
日會同查勘擱淺難船”耘海  
輪”完成船體殘骸移除。
