新北市石門 德翔臺北輪「TS Taipei」

水質檢驗報告

委託單位：SMIT Singapore Pte Ltd

執行監測單位：正修科技大學 超微量研究科技中心

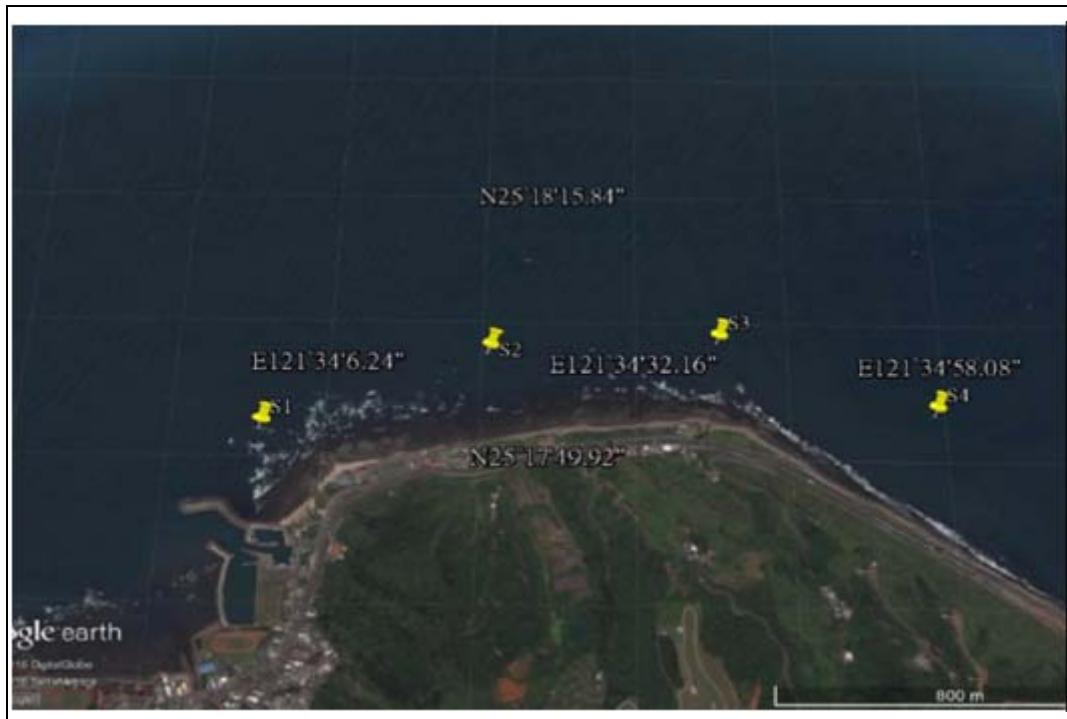
新北市海域監測位置示意圖

本監測計畫之測站位置，選擇海域測點 4 處。其中 S1 位置，距離船頭 500 公尺處。S2 及 S3 位置，距離船身 250 公尺。S4 位置，距離船尾 500 公尺處。各測站位置之經緯度如下表所示，測站位置分佈圖如圖所示。

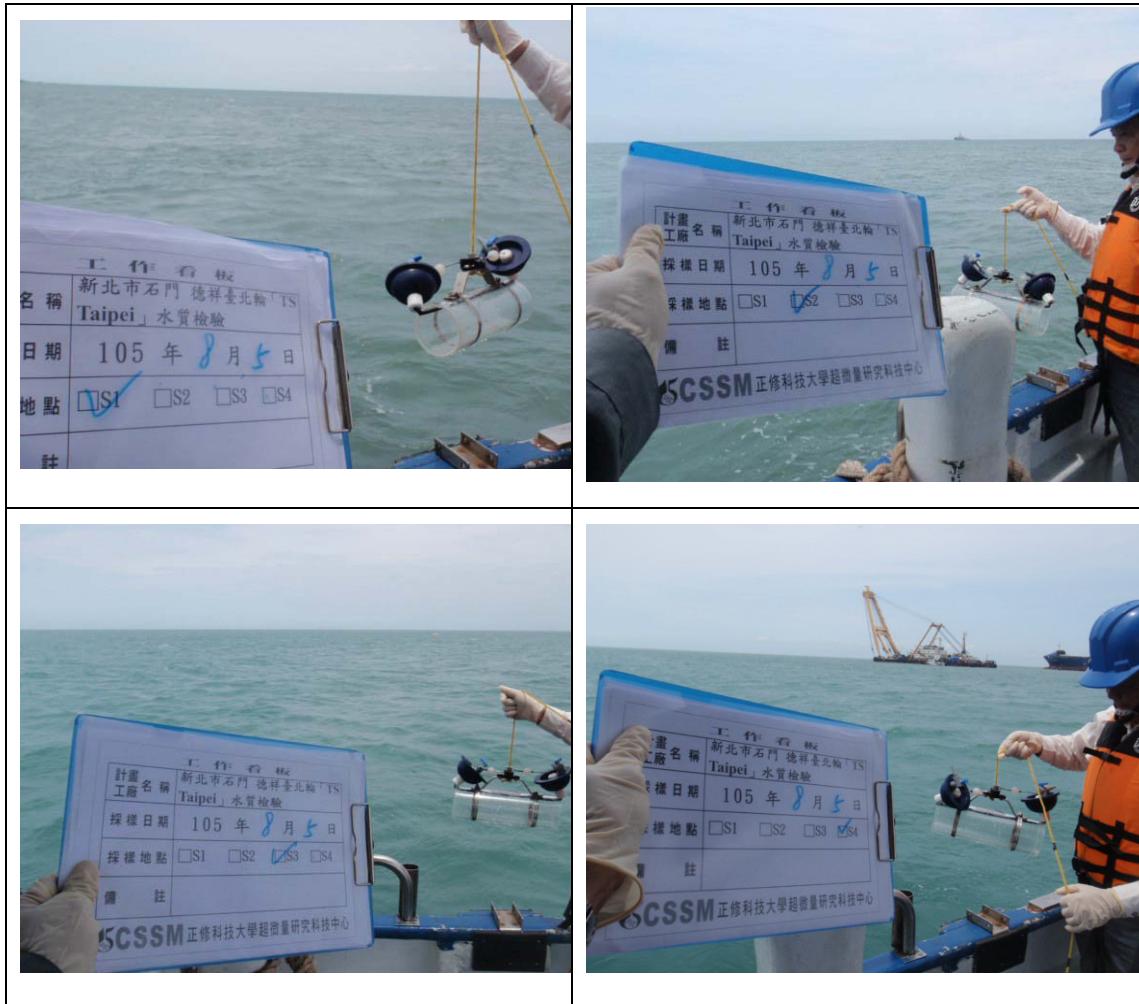
圖 2 現場採樣照片

於 2016 年 8 月 5 日，檢測德翔臺北輪擋淺處的附近水域水質 S1、S2、S3、S4，由正修科技大學超微量研究科技中心進行採樣及分析。現場採樣照片如圖 2 所示。檢驗項目總石油碳氫化合物、多環芳香烴化合物及礦物性油脂，其監測結果如表 1 所示。
