# 德翔臺北輪處理案例分享

航港局北部航務中心主任 劉志鴻

105年10月26日

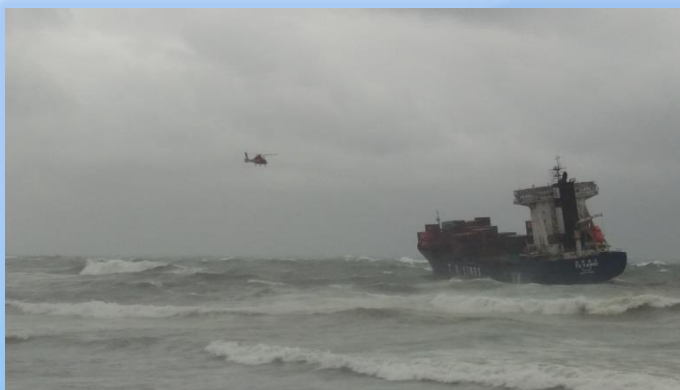
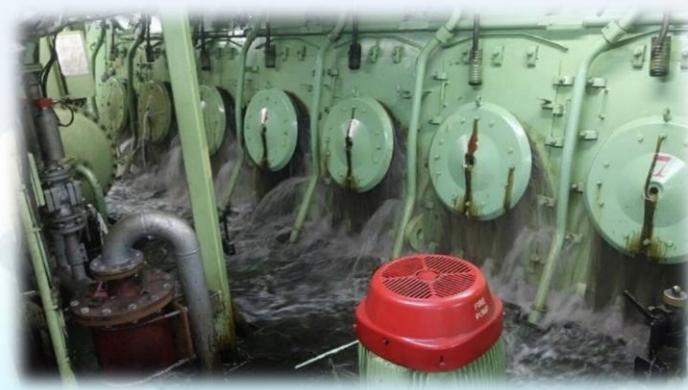
- 1.船舶因素：主機故障失去動力
- 2.天候與海象因素：強烈東北季風(浪高4.1公尺)  
事發時基隆港及臺北港救援拖船無法前往拖救
- 3.人員因素：機械設備保養維護與檢查

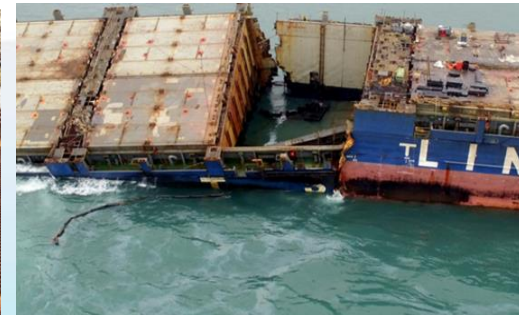
1. 3/12初審通過，核予海象許可條件下，12個工作天完成。船東公司即刻進行作業整備。
2. 3/17海氣象轉好啟動抽油作業，惟3/24因風浪惡劣、船體斷裂，增加抽油困難度，抽油作業於4/1完成。累計抽除抽除柴油41.9m<sup>3</sup>、燃油295.1m<sup>3</sup>、滑油1m<sup>3</sup>。
3. 4/1~5/5 完成第3貨艙殘油移除作業，累計移除殘油約28立方公尺。5/6至5/8進行3天現場觀察監測，5/13經第3公證單位認證。
4. 7/27 完成機艙內36.3立方公尺滑油清除作業。

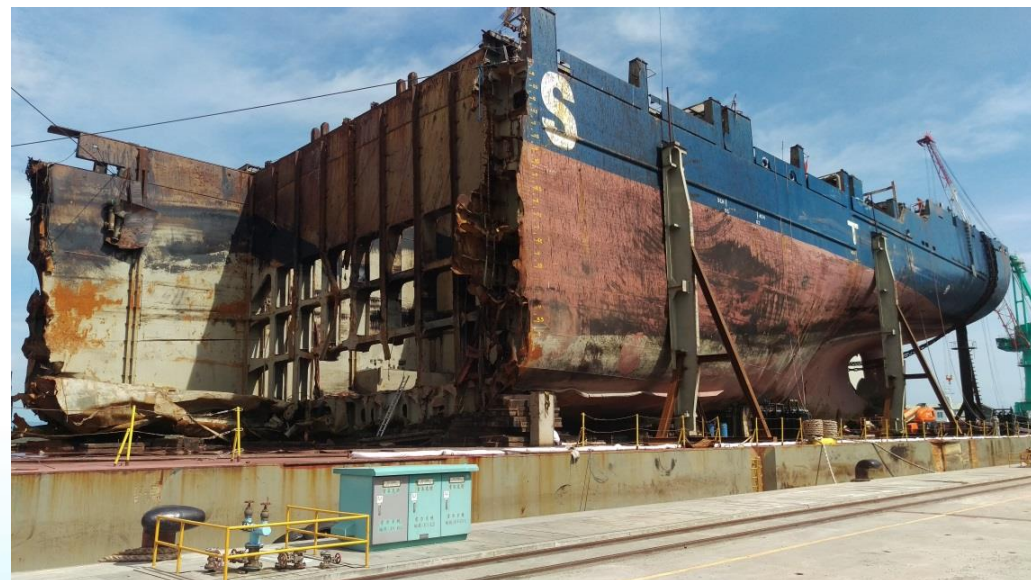
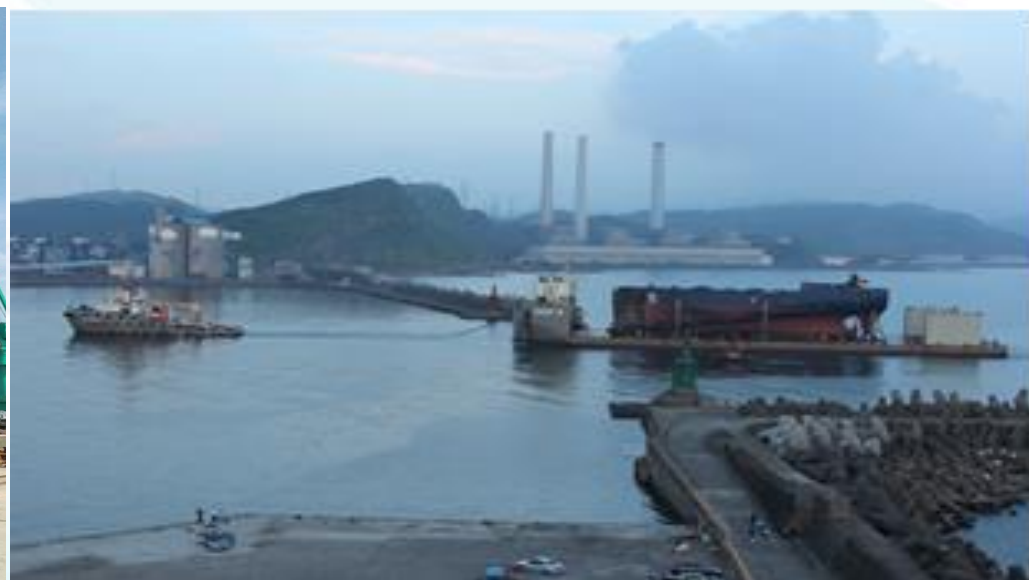
1. 後段船體移除(核予47個工作天，原核定5/27~7/25完成)

7/25 浮揚移離現場。

7/31 由 GIANT 6 半潛駁船運至基隆港台船碼頭。

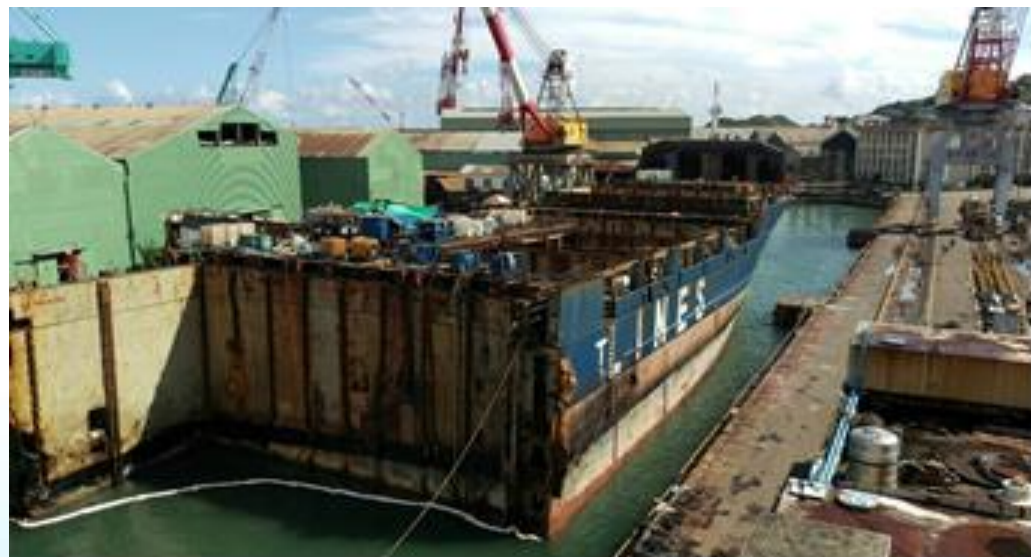
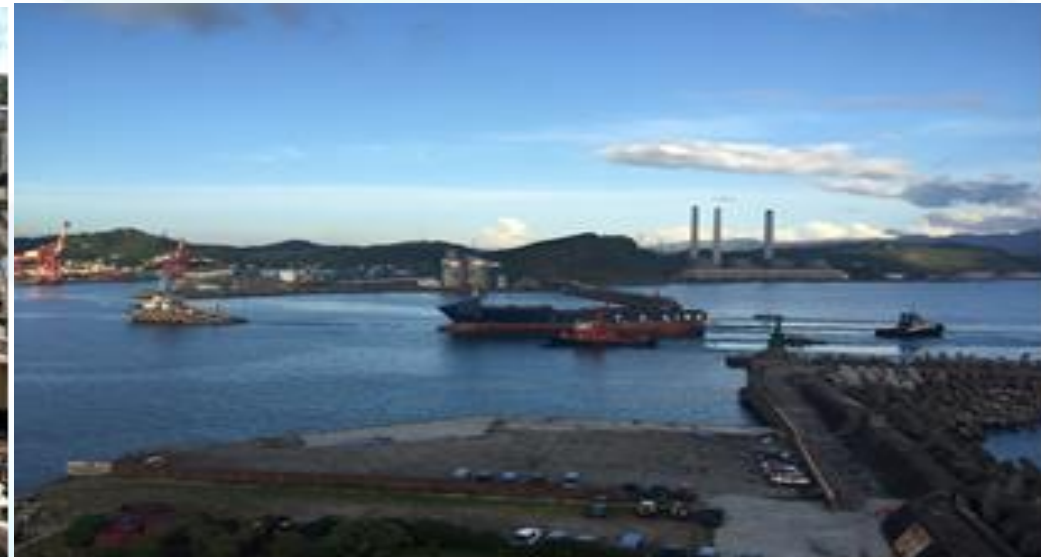
2. 前段船體移除(核予60個工作天，原核定5/27~8/9完成)

8/5 浮揚移離現場。

8/8 浮揚拖帶至基隆港台船1號船塢。
