新北市石門 德翔臺北輪「TS Taipei」

水質檢驗報告

委託單位：SMIT Singapore Pte Ltd

執行監測單位：正修科技大學 超微量研究科技中心

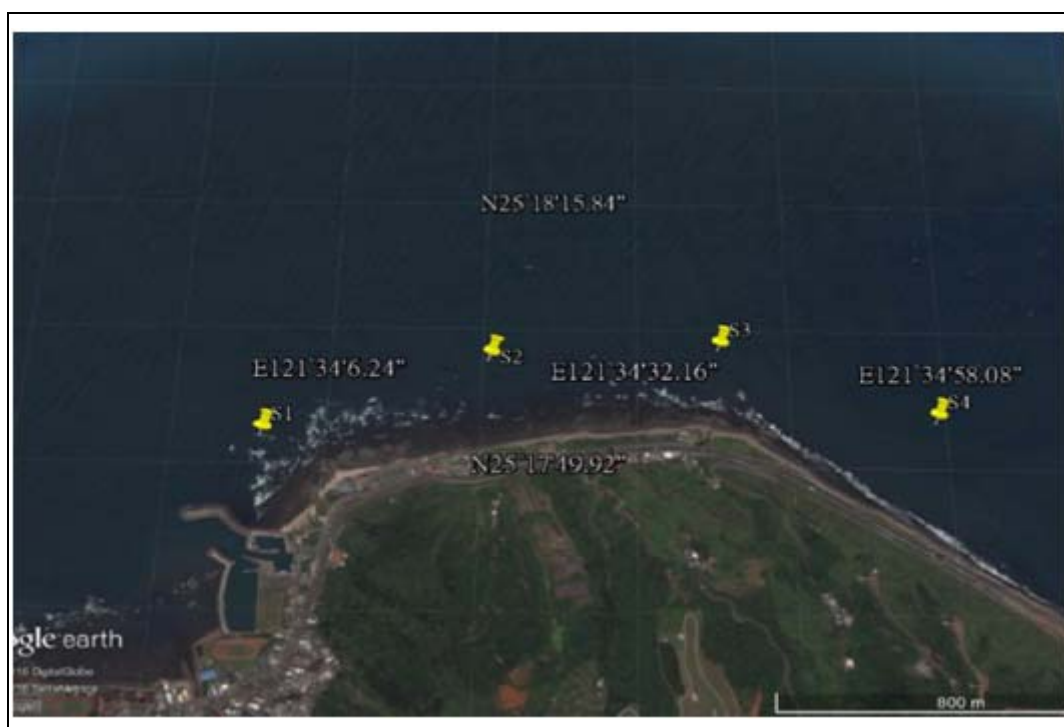
新北市海域監測位置示意圖

本監測計畫之測站位置，選擇海域測點 4 處。其中 S1 位置，距離船頭 500 公尺處。S2 及 S3 位置，距離船身 250 公尺。S4 位置，距離船尾 500 公尺處。S5 為船艙內主機室之海水。各測站位置之經緯度如下表所示，測站位置分佈圖如圖所示。
