新北市石門 德翔臺北輪「TS Taipei」

水質檢驗報告

委託單位：SMIT Singapore Pte Ltd

執行監測單位：正修科技大學 超微量研究科技中心

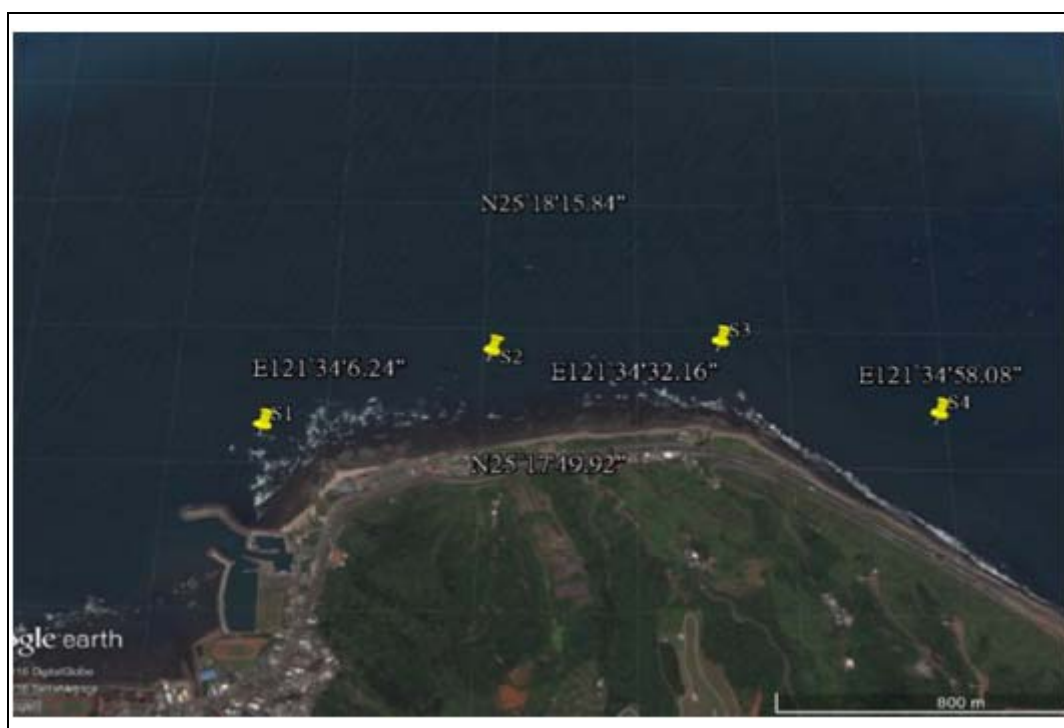
新北市海域監測位置示意圖

本監測計畫之測站位置，選擇海域測點 4 處。其中 S1 位置，距離船頭 500 公尺處。S2 及 S3 位置，距離船身 250 公尺。S4 位置，距離船尾 500 公尺處。各測站位置之經緯度如下表所示，測站位置分佈圖如圖所示。

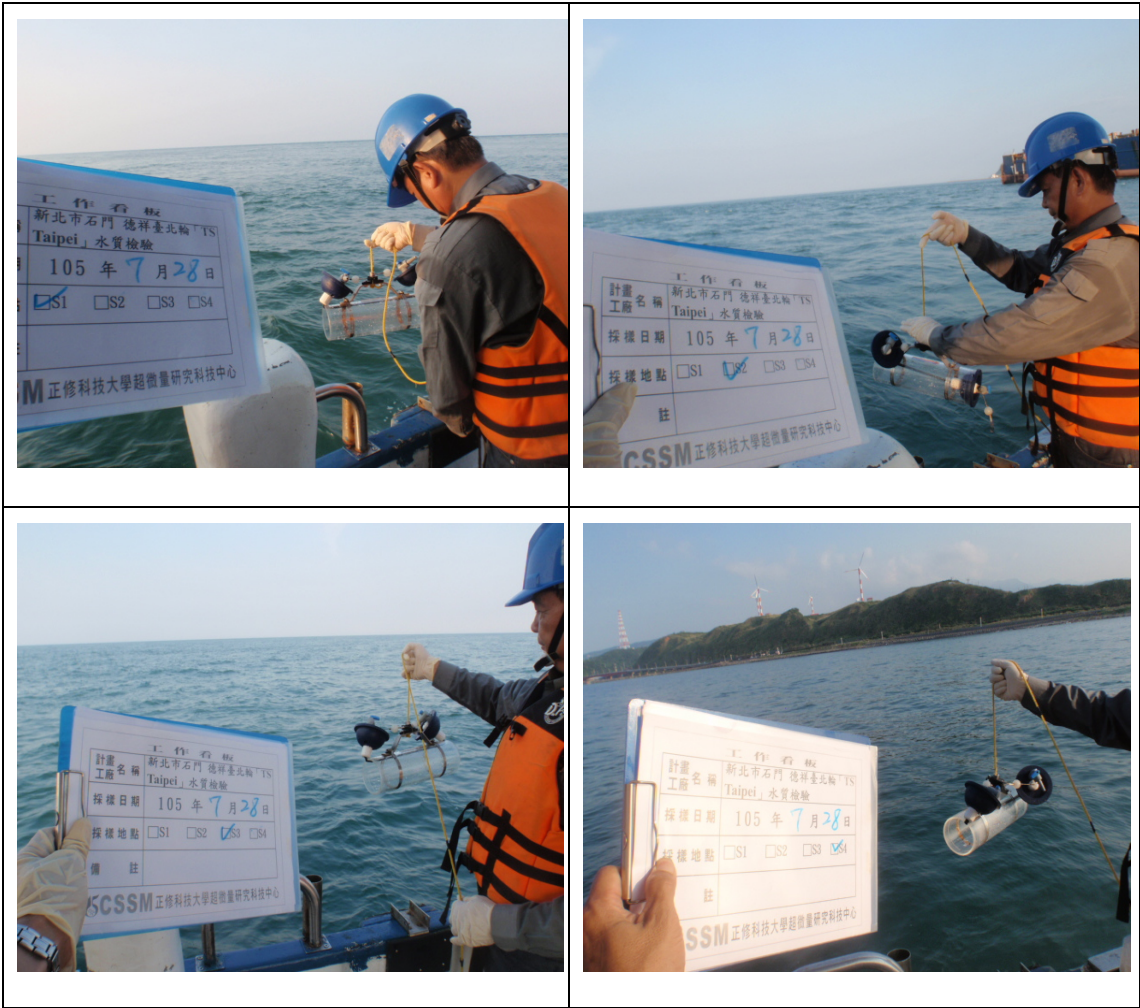
圖 2 現場採樣照片

於 2016 年 7 月 28 日，檢測德翔臺北輪擱淺處的附近水域水質 S1、S2、S3、S4，由正修科技大學超微量研究科技中心進行採樣及分析。現場採樣照片如圖 2 所示。檢驗項目總石油碳氫化合物、多環芳香烴化合物及礦物性油脂，其監測結果如表 1 所示。
